Huoltomies loukkaantui jäteöljysäilön räjähdyksessä

ONNETTOMUUSRAPORTIN TIIVISTELMÄ

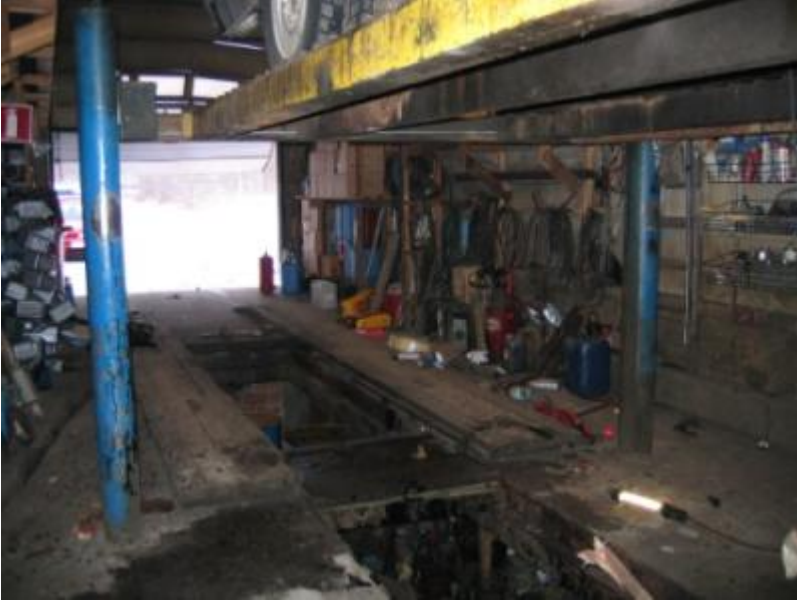
Yleiskuva huoltohallista

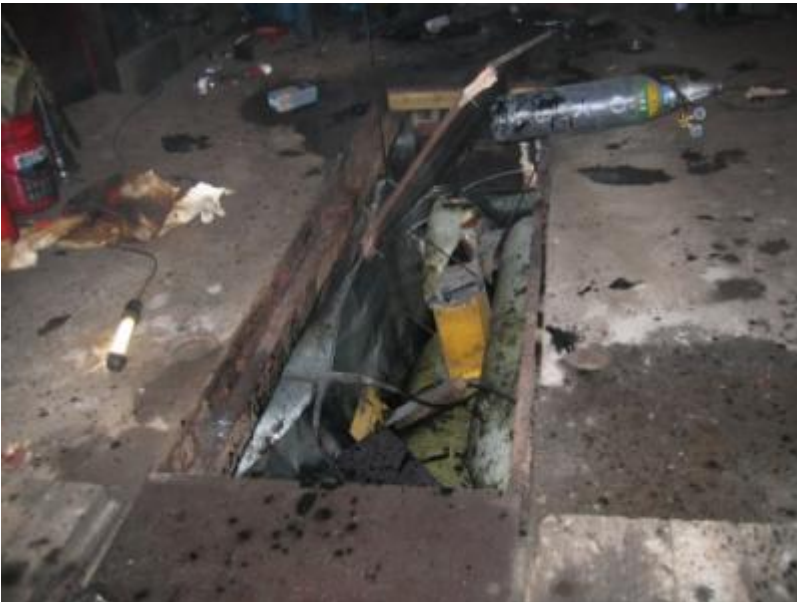
Autokorjaamon huoltomies oli aloittanut henkilöauton pakoputken kannattimen hitsauksen huoltosyvennyksen kantena olleiden vanerilevyjen päällä seisten. Hitsaustyön alkuvaiheessa kipinä sytytti samassa korjausmontussa olleen jäteöljysäiliön osittain kaasuuntuneen sisällön ja aiheutti räjähdys. Räjähdyspaine nosti huoltomiehen alla olleen levyn toisen pään ylös, jolloin huoltomies putosi huoltosyvennykseen. Räjähdyspaine nosti yhden syvennyksen kantena olleen vanerilevyn autonostimen pilareja vasten pystyyn. Tämä suojasi lähellä seisovaa asiakasta räjähdyspaineelta miltei kokonaan.

Jäteöljysäiliön tilavuus oli 1500 litraa. Säiliö oli tyhjennetty noin kuukausi ennen onnettomuutta. Tapahtumapäivänä siellä oli ollut jäteöljyä noin 60 litraa. Huoltosyvennyksessä olevaan jäteöljysäiliöön oli kerätty huollettavien autojen jäteöljyt. Autojen öljyt oli laskettu ensin erilliseen astiaan ja astiasta edelleen kaadettu suppiloon, joka oli ollut säiliöön kansilevyn läpi johtavan putken päässä. Putken pää oli ollut lattiatason yläpuolella. Muuna aikana oli putkenpää ollut suojattuna vanhalla öljynsuodattimen ulkokuorella. Huoltosyvennyksen ulko-oven puoleinen pääty ei ollut suojattu levyillä, koska huoltomies oli poistanut levyt aamulla lampunvaihtotyötä varten.

Huoltomonttu räjähdysen jälkeen

Jos tehdään tulitöitä, on noudatettava tulitöistä ja tulityöpaikoista annettuja määräyksiä ja ohjeita.

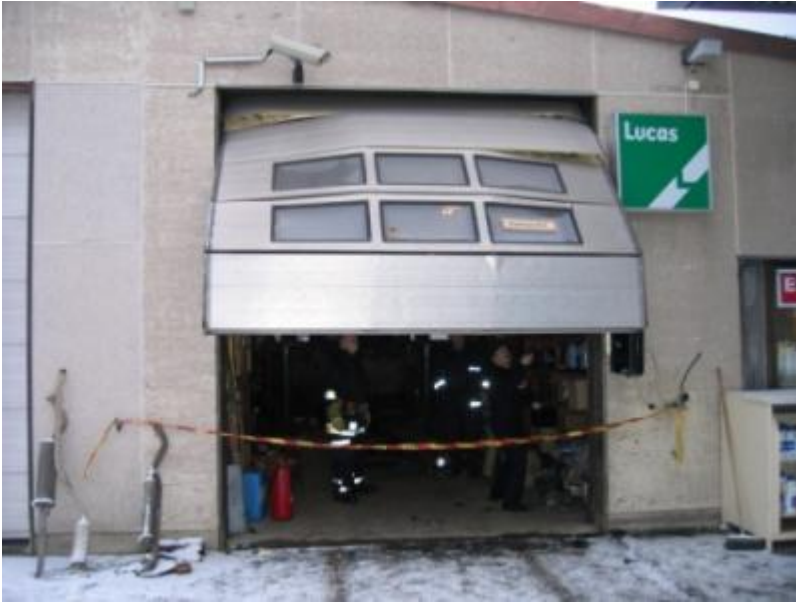
Paineaalto suuntautui suurimmaksi osaksi kevytrakenteiseen ulko-oveen, heittäen sen pois paikoiltaan. Koska huoltosyvennyksessä ei ole ollut kantta ulko-oven puoleisessa päässä. Tämä ilmeisesti pelasti henkilöt suuremmilta vammoilta.

Paineaallon vaikutukset ulko-oveen

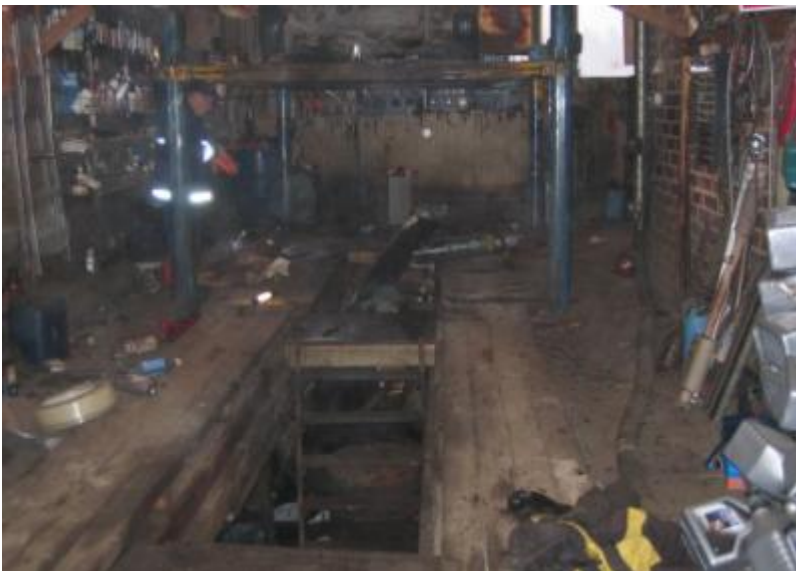
Yleiskuvaa huoltohallista
