Selvitys tulipalojen poistumisturvallisuudesta vuosina 2000 - 2003

Mikko Törmänen

HELSINKI 2004

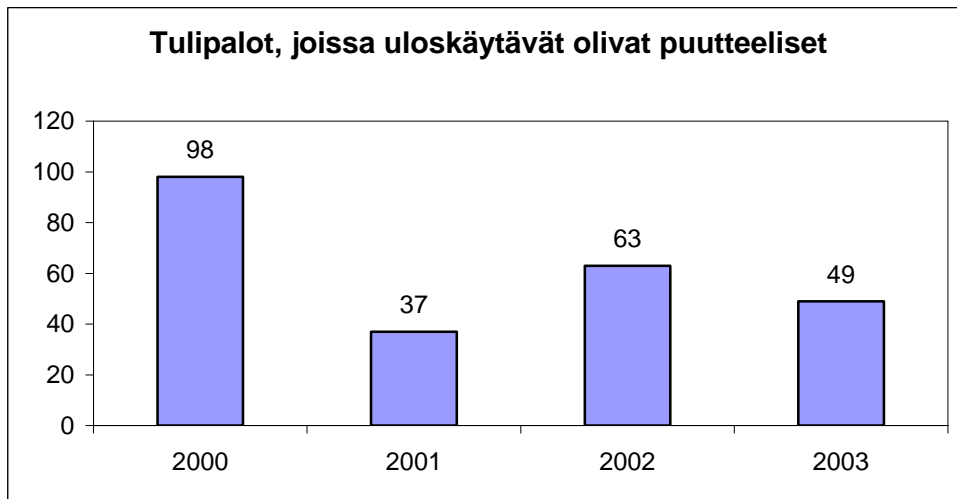
Kuva 1. Uloskäytävien puutteet tulipaloissa vuosina 2000 – 2003

Kuvassa 1 on pelastusviranomaisten arviot vuosina 2000 – 2003 sattuneista tulipaloista, joissa oli puutteita uloskäytävien turvallisuudessa.

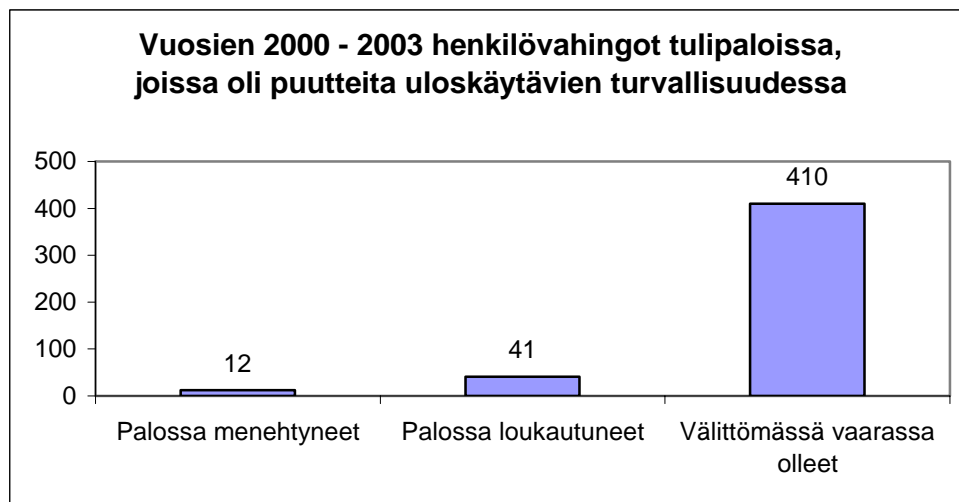
Kuva 2. Vuosina 2000 – 2003 henkilövahingot ja välittömässä vaarassa olleet ihmiset tulipaloissa, joissa oli puutteita uloskäytävien turvallisuudessa

Kuvassa kaksi on esitetty tulipalot, joissa oli puutteita uloskäytävien turvallisuudessa vuosina 2000 – 2003 ja niissä sattuneet henkilövahingot tai välittömässä vaarassa olleet ihmiset. Kirjausten mukaan 12 ihmistä on menehtynyt ja 41 loukkaantunut tulipaloissa, joissa oli lisäriskiä aiheuttamassa uloskäytävissä ilmenneet turvallisuuspuutteet.

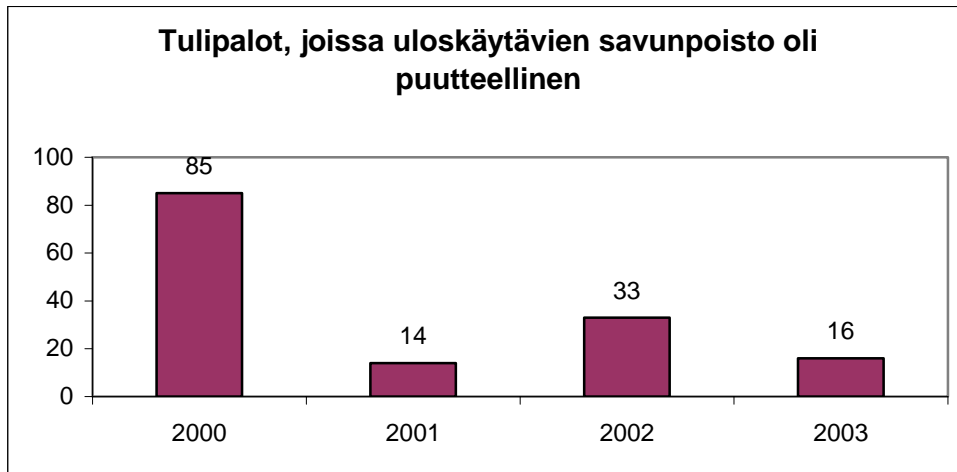
Kuva 3. Uloskäytävien savunpoiston puutteet tulipaloissa vuosina 2000 – 2003

Kuvassa kolme on pelastusviranomaisten arviot vuosina 2000 – 2003 sattuneista tulipaloista, joissa oli puutteita uloskäytävien savunpoistossa.

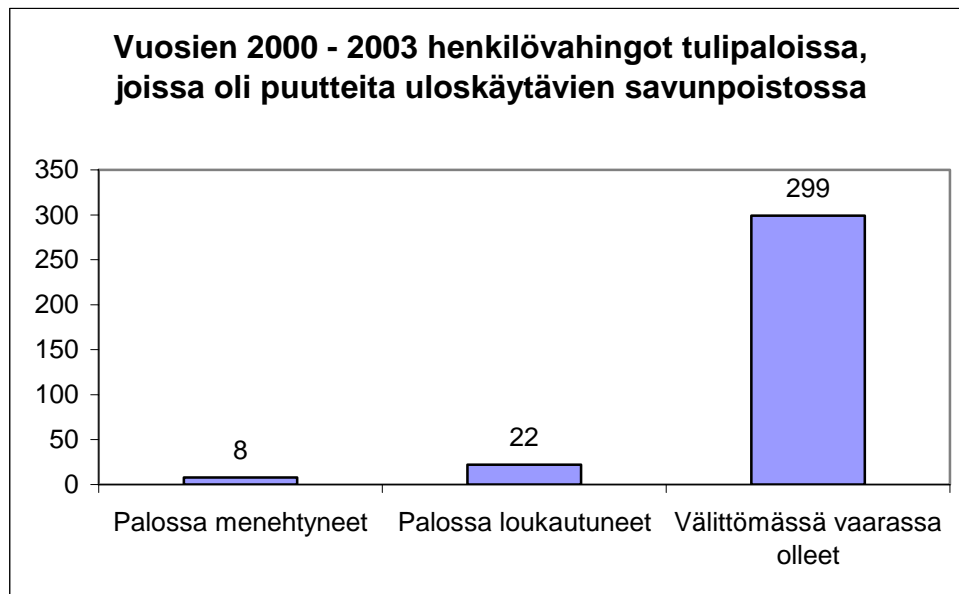
Kuva 4. Henkilövahingot ja välittömässä vaarassa olleet ihmiset vuosina 2000 – 2003 sattuneissa tulipaloissa, joissa oli puutteita uloskäytävien savunpoistossa

Kuvassa neljä on esitetty tulipalot, joissa oli puutteita uloskäytävien savunpoistossa vuosina 2000 – 2003 ja niissä sattuneet henkilövahingot tai välittömässä vaarassa olleet. Kahdeksan ihmistä menehtyi ja 22 loukkaantui tulipaloissa, joissa oli lisäriskiä aiheuttamassa savunpoiston puutteet uloskäytävissä.

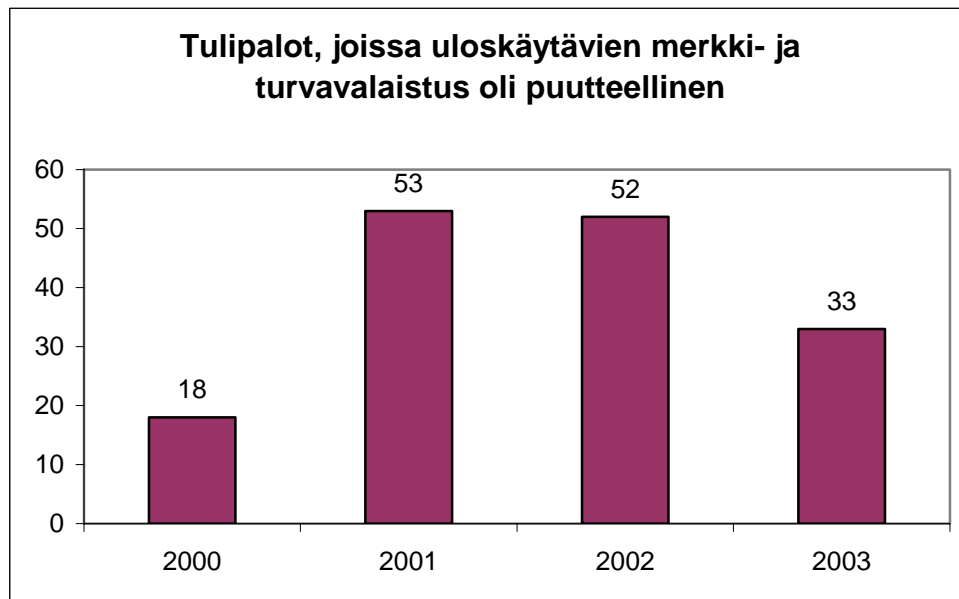
Kuva 5. Uloskäytävien merkki- ja turvavalaistus puutteet tulipaloissa vuosina 2000 – 2003

Kuvassa viisi on pelastusviranomaisten arviot vuosina 2000 – 2003 sattuneista tulipaloista, joissa oli puutteita uloskäytävien merkki- ja turvavalaistuksessa. Merkki- ja turvavalaistuksen tarkoituksena on tulipaloissa ja muissa onnettomuustilanteissa ohjata ihmiset turvallisesti poistumaan rakennuksesta.

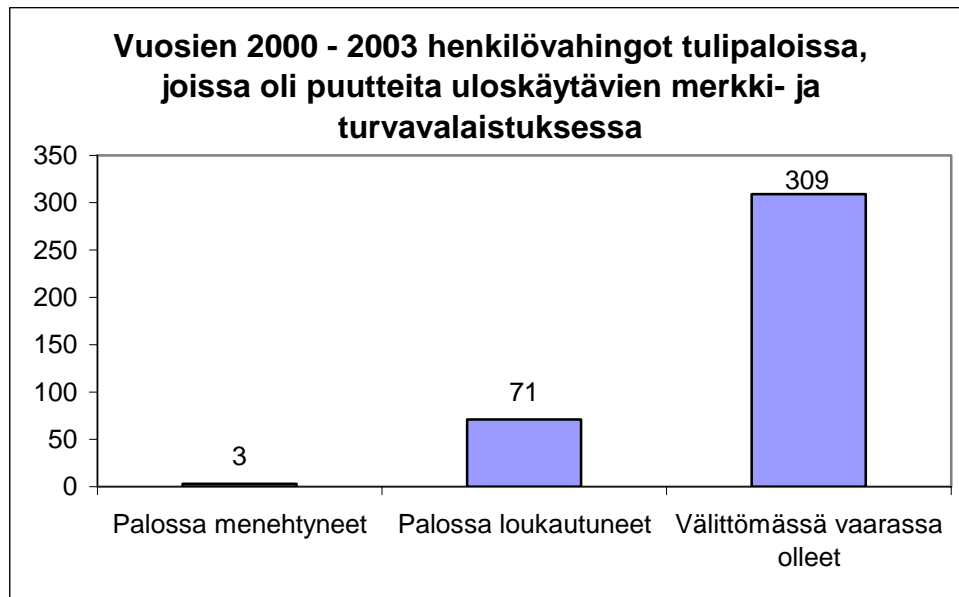
Kuva 6. Henkilövahingot ja välittömässä vaarassa olleet ihmiset vuosina 2000 – 2003 sattuneissa tulipaloissa, joissa oli puutteita uloskäytävien merkki- ja turvalaistuksessa

Kuvassa kuusi on esitetty tulipalot, joissa oli puutteita uloskäytävien merkki- ja turvalaistuksessa vuosina 2000 – 2003 ja niissä sattuneet henkilövahingot tai välittömässä vaarassa olleet. Kolme ihmistä menehtyi ja 71 loukkaantui tulipaloissa, joissa oli lisäriskiä aiheuttamassa merkki- ja turvalaistuksen puutteet uloskäytävissä.
