TUKES
TURVATEKNIIKAN KESKUS

VARO HISSISSÄ KIILAUTUMISTA

VARO KIILAUTUMISTA HISSISSÄ

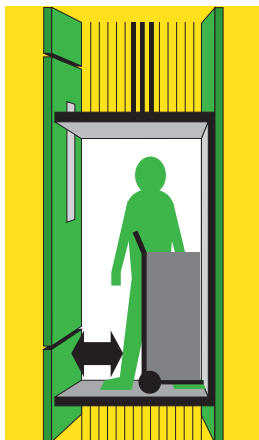
VÄLTÄ VAARA!

- TIEDOSTA RISKIT.
- SIJOITU OIKEIN.
- ÄLÄ AHTAUDU HISSIIN ISON KUORMAN KANSSA.
- JOS KULJETAT ISOJKOJA PYÖRÄLLISIÄ ESINEITÄ HISSISSÄ, SEISO SIVUSEINÄN VIERESSÄ.
- MUISTA TURVAVÄLI.

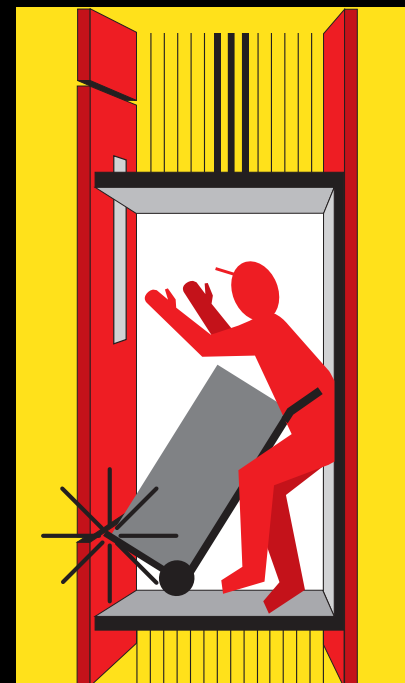
Pyörillä varustettujen suurten esineiden kuljettamiseen hississä liittyy kiilautumisvaara. Suomen hisseistä noin puolet on sellaisia, joiden korissa ei ole erillistä ovea, vaan hissikulun edustaseinä on kosketeltavissa liikkuvasta hissistä. Tällaisessa hississä voi olla vaarallista matkustaa yhdessä suuren esineen kanssa. Jos esine osuu edustaseinään, se voi kiilautuessaan puristaa ihmisen takaseinää vasten yli tuhannen kilon voimalla. Hissin suojalaitteet eivät voi estää tapaturmaa tällaisessa tilanteessa.

KIILAUTUMISVAARA

JÄTÄ TURVAVÄLI

Jos suurta esinettä kuljetetaan hississä, jonka korissa ei ole ovea ja on matkustettava itse mukana, on turvallisin paikka matkustajalle hissien sivuseinän vieressä, jos siihen vaan mahtuu. Ellei vaivatta mahdu, **ÄLÄ AHTAUDU MUKAAN!** Kävele portaat ja laita kuorma kulkemaan yksin.

Kaksipyöräiset suuret roska- ja paperinkeräysastiat ovat erityinen riskitekijä, jos niitä kuljetetaan ovettomassa hississä ja kuljetaan itse mukana. Niitä ei pitäisi milloinkaan kuljettaa muussa kuin pystyasennossa, vapaasti pohjallaan seisten. Silloinkin on varottava, ettei roska-astia pääse kosketuksiin edustaseinän kanssa. Matkustajan on syytä muistaa jättää turvaväli.
